# A scrotum bőrén áttört műsphincter visszahelyezése sürgős műtéttel

Fehér Ádám dr., Bajory Zoltán dr., Hajdú Erzsébet dr., Pajor László dr.

Szegedi Tudományegyetem, Urológiai Klinika, Szeged (igazgató: Bajory Zoltán dr.)

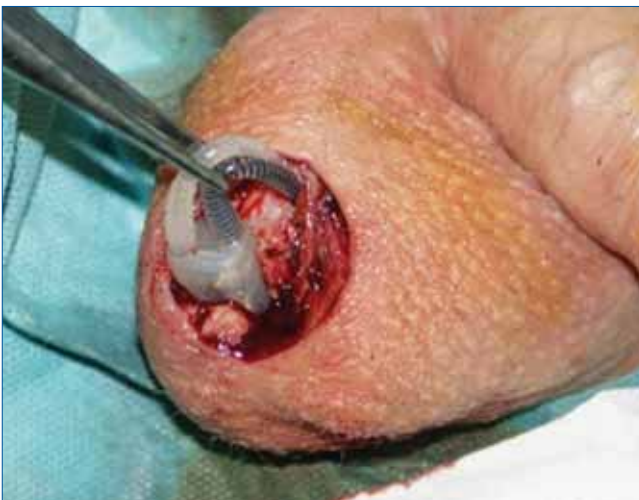
**1. ÁBRA: INTRAOPERATÍV FELVÉTEL. A NYÍLÁS KÖRÜL A BŐR MÁR KÖRBE VAN VÁGVA, LÁTSZIK KÖZÉPEN A PUMPA, AMELY ELŐBÚJT**

*adása ellenére – a bőr kilyukadt, így a pumpa a szabadba került (1. ábra). Szisztémás gyulladásos jeleket nem észleltünk, ilyen irányú laboreltérés sem volt. A kezelésre, a gyártó céggel is egyeztetve, két lehetőség adódott. A teljes eltávolítás, amely inkontinenciát jelentett volna, majd várakozás után új műsphincter beültetését a beteg saját költségére (5). A másik lehetőség a fertőzés miatt magas kockázatot hordozó visszaültetés volt. A beteg óhaja döntött, így a visszaültetést választottuk. A pumpát a műtőasztalon fertőtlenítettük, a bőrszélét kimetszettük és a scrotum másik részére, de ugyanezen oldalra tettük vissza. Az aktiválást 6 hét után végeztük el, és a készülék a beteg megelégedettségére ezután két évig jól működött. 2016 áprilisán hasonló tünetek jelentkeztek, scrotum bőrpír, majd a pumpa perforációja. Tekintve, hogy a korábbi visszaültetés két évig jól működött és a beteg is emellett kardoskodott, másodszer is visszahelyezés történt, azzal a különbséggel, hogy a deaktiváló gomb tapinthatóságának rovására, mélyebb scrotum rétegbe került. Az aktiválással 8 hetet vártunk a seb teljes gyógyulásáig (2. ábra). A készülék azóta jól működik, a beteg kontinens, antibiotikumot a perioperatív egy hét kivételével nem szedett.*

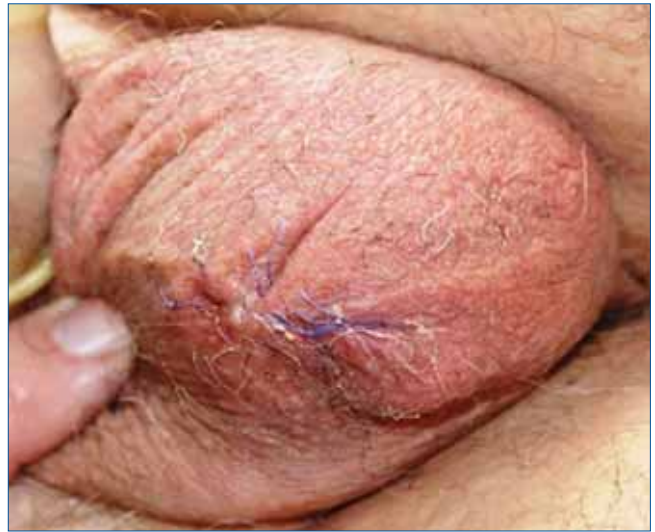
**2. ÁBRA: A MÁSODIK VISSZAHELYEZÉSI MŰTÉT UTÁNI PP. GYÓGYULT SCROTUMSEB**
